Обследование автомобильной дороги

Автомобильная дорога «г. Тамбов - г. Пенза» - г. Белинский - р.п. Тамала» - п. Степной - с. Мача - «с. Яковлевка - р.п. Тамала» с км 0+000 по км 15+840 Тамалинского района Пензенской области»

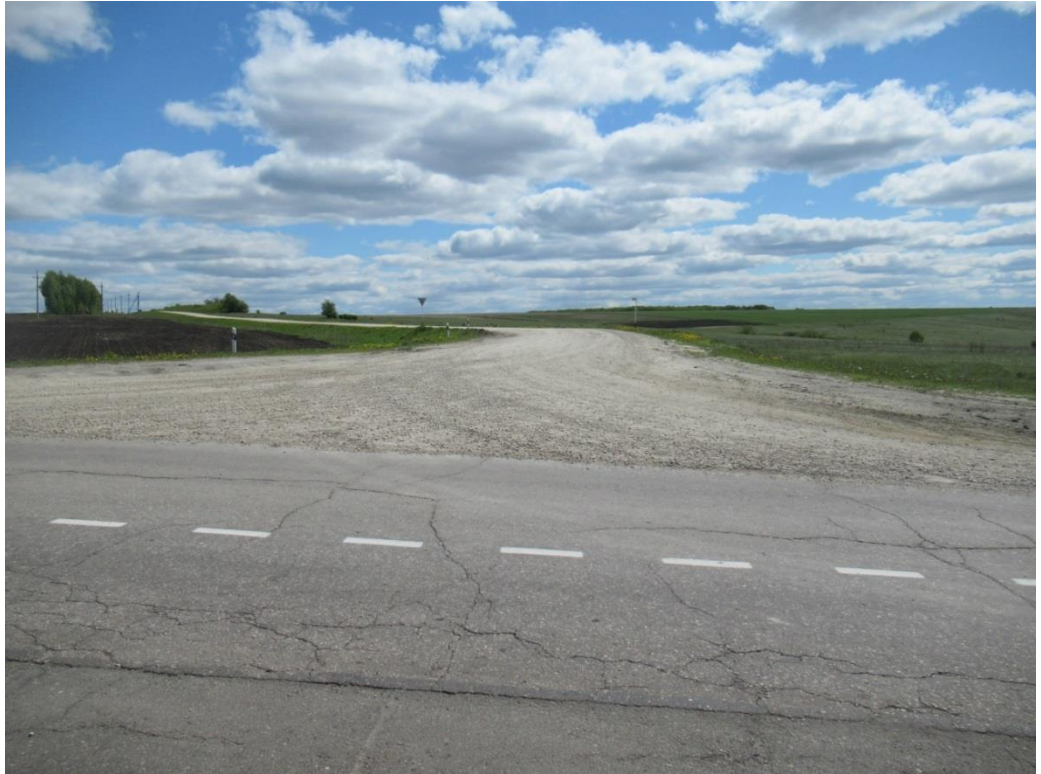
1. Начало участка км 0+000

Асфальтобетонное покрытие разрушено. Далее располагается основание из щебня.

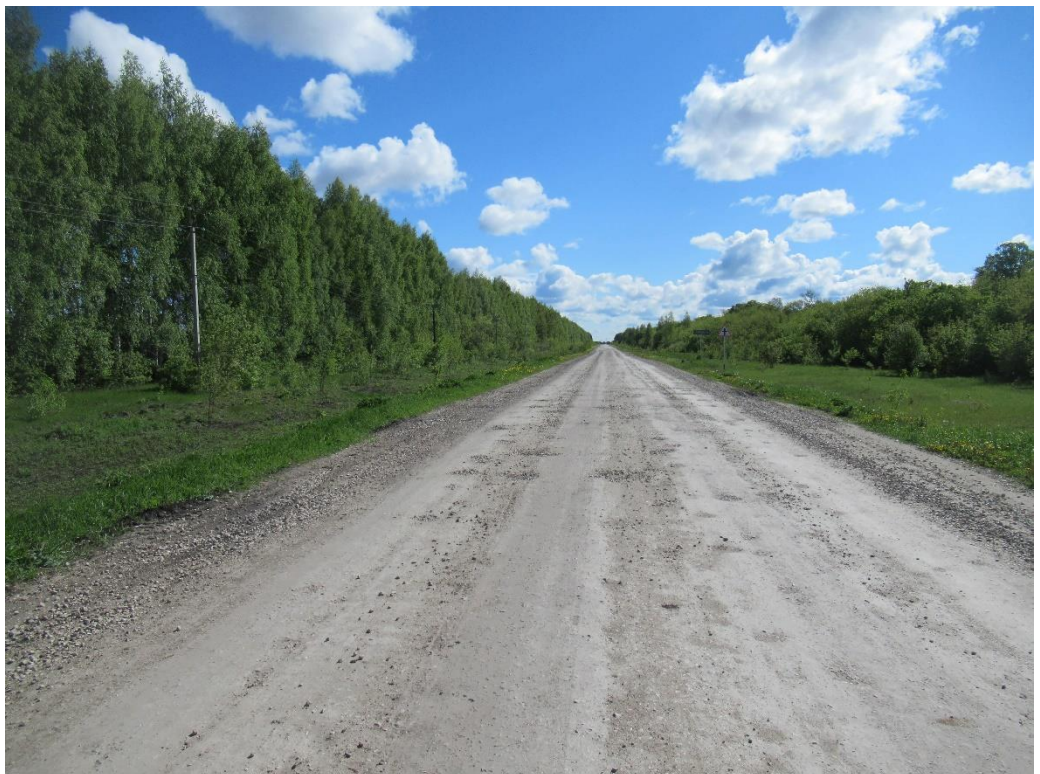
2. Км 1+000

Асфальтобетонное покрытие разрушено. Далее располагается основание из щебня.

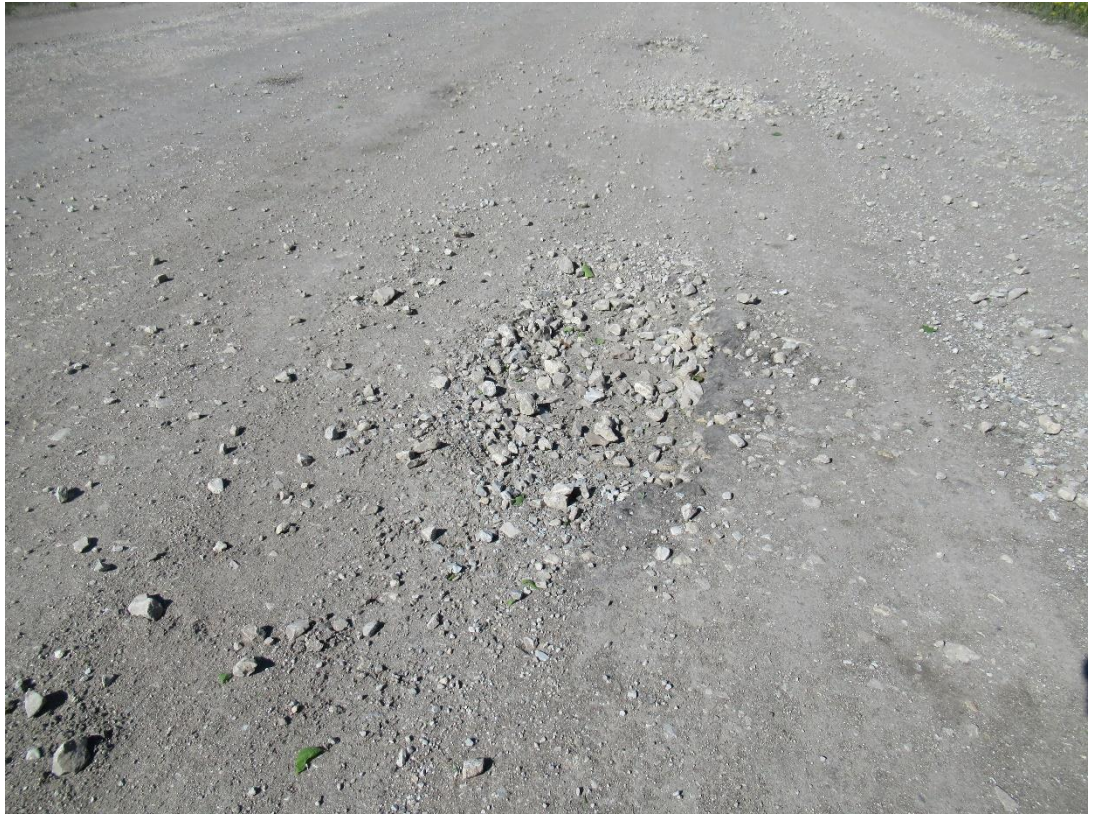
3. Км 1+100

Асфальтобетонное покрытие разрушено. Далее располагается основание из щебня.

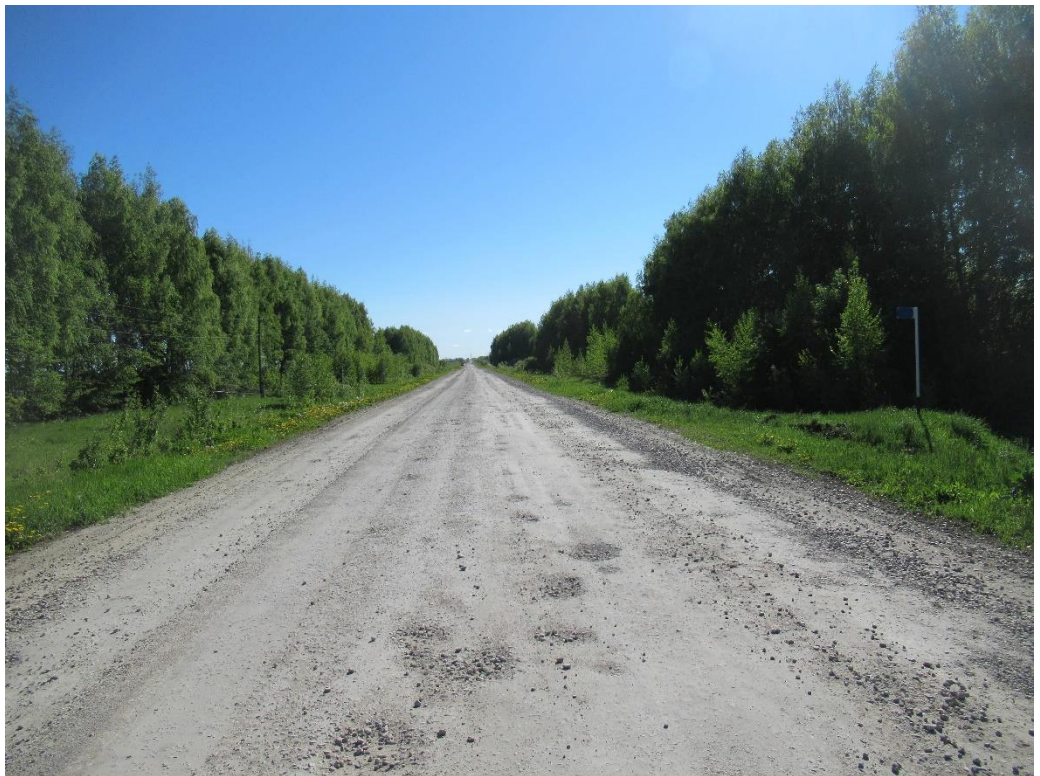
4. Км 2+000

Асфальтобетонное покрытие разрушено. Далее располагается основание из щебня.

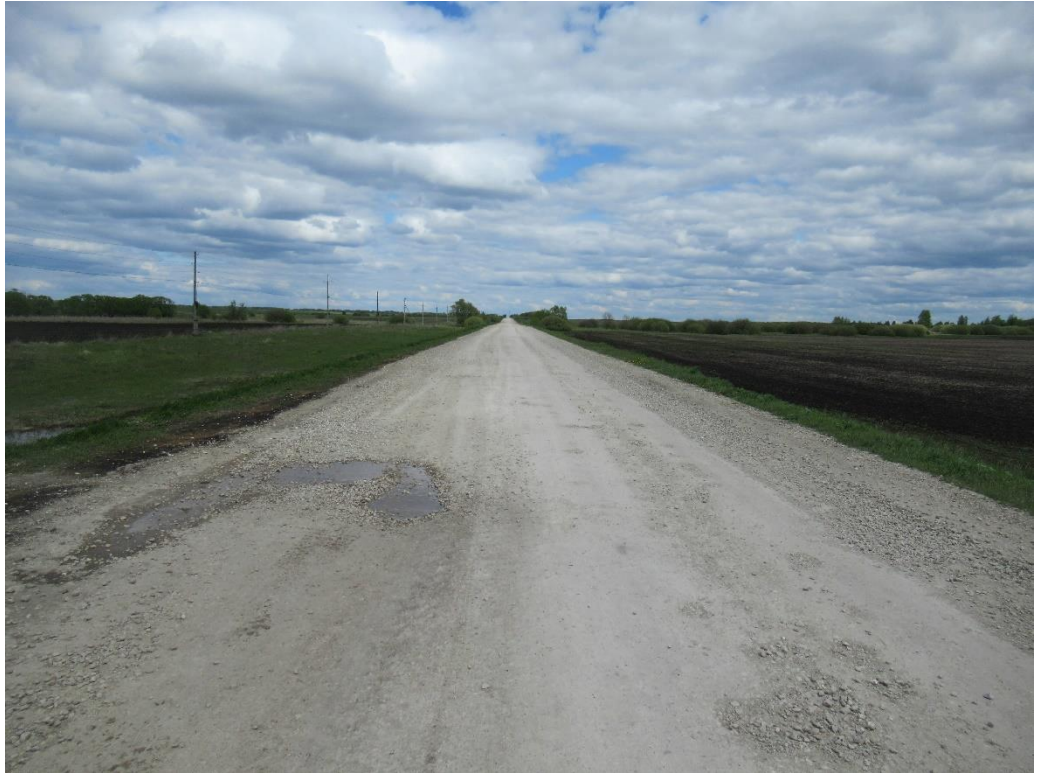
5. Км 3+000

Асфальтобетонное покрытие разрушено. Далее располагается основание из щебня.

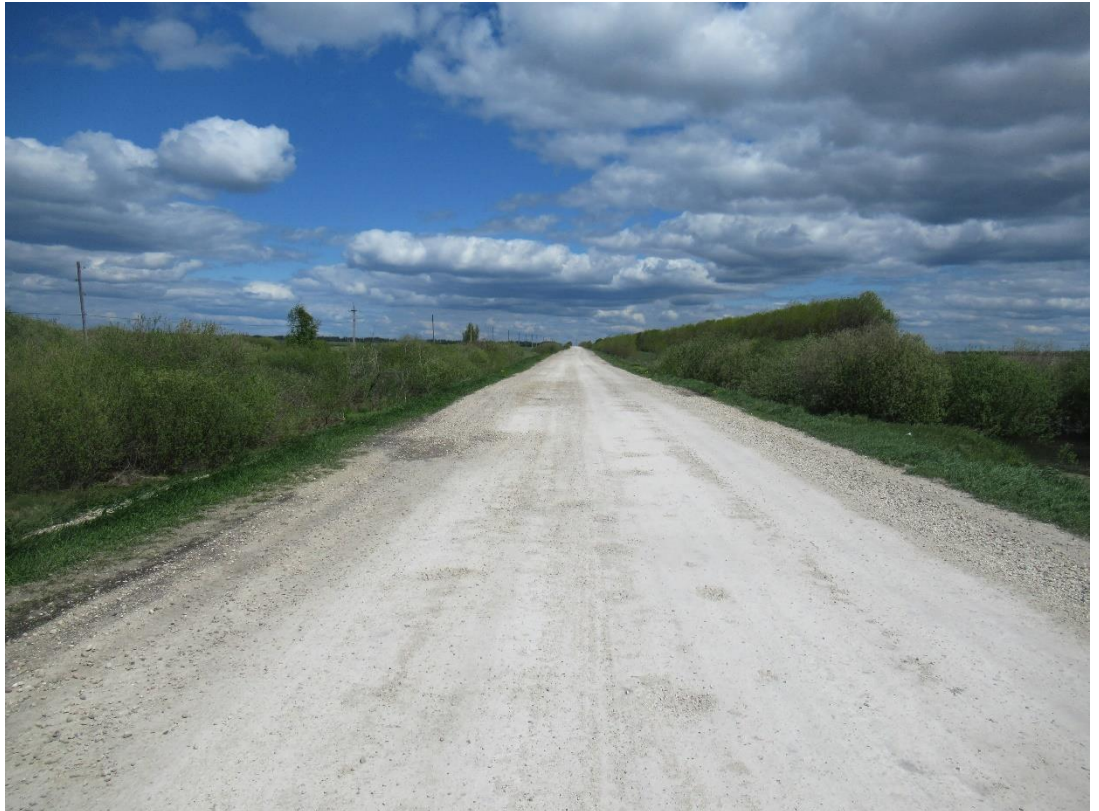
6. Км 4+000

Асфальтобетонное покрытие разрушено. Далее располагается основание из щебня.

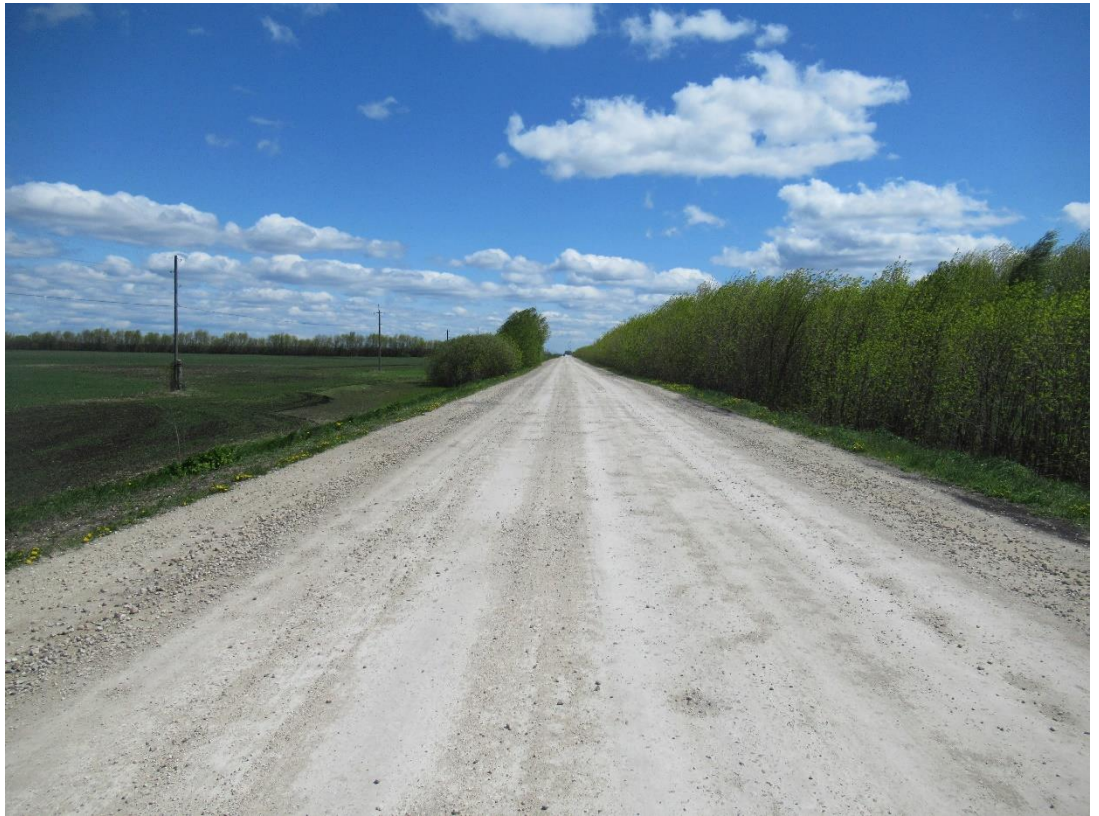
7. Км 5+000

Асфальтобетонное покрытие разрушено. Далее располагается основание из щебня.

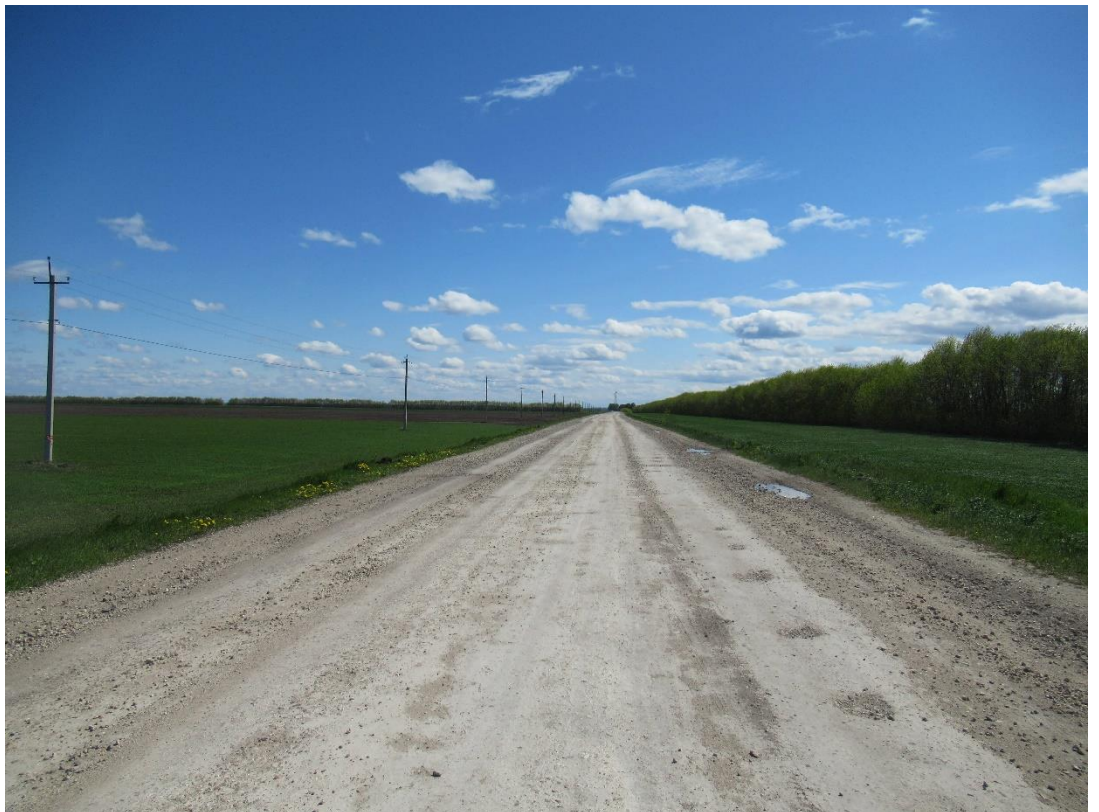
8. Км 6+000

Асфальтобетонное покрытие разрушено. Далее располагается основание из щебня.

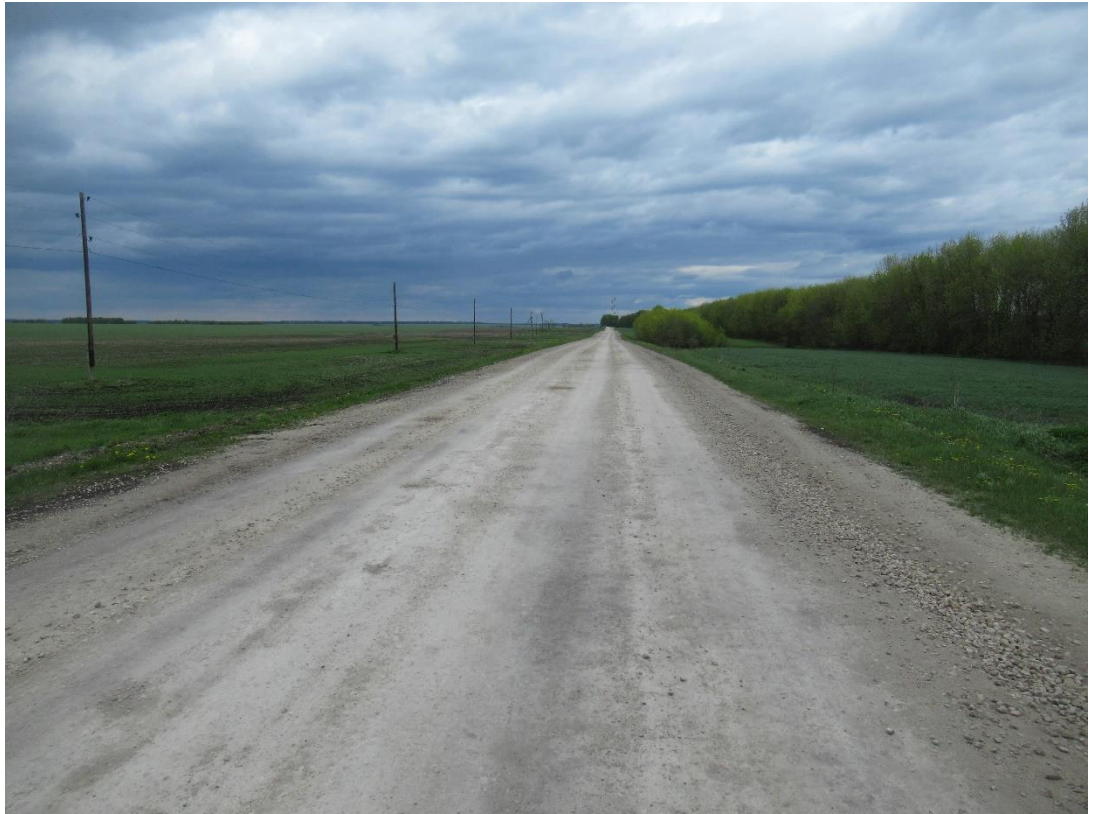
9. Км 7+000

Асфальтобетонное покрытие разрушено. Далее располагается основание из щебня.

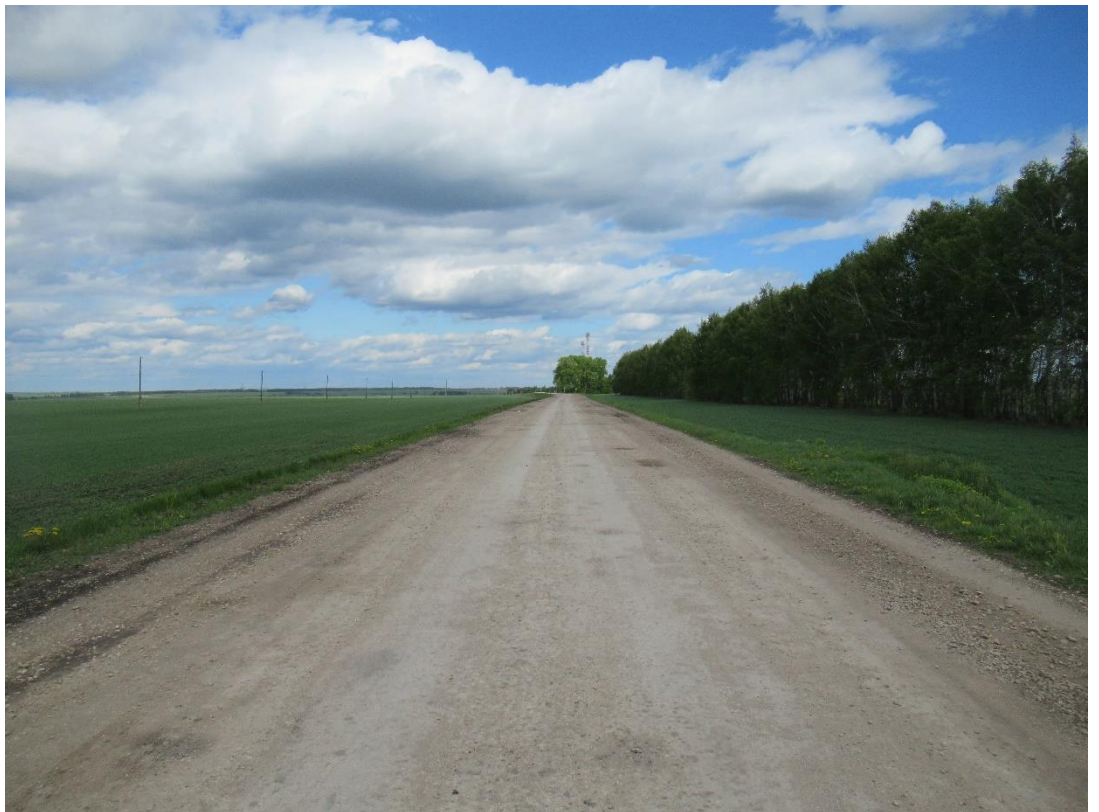
10. Км 8+000

Асфальтобетонное покрытие разрушено. Далее располагается основание из щебня.

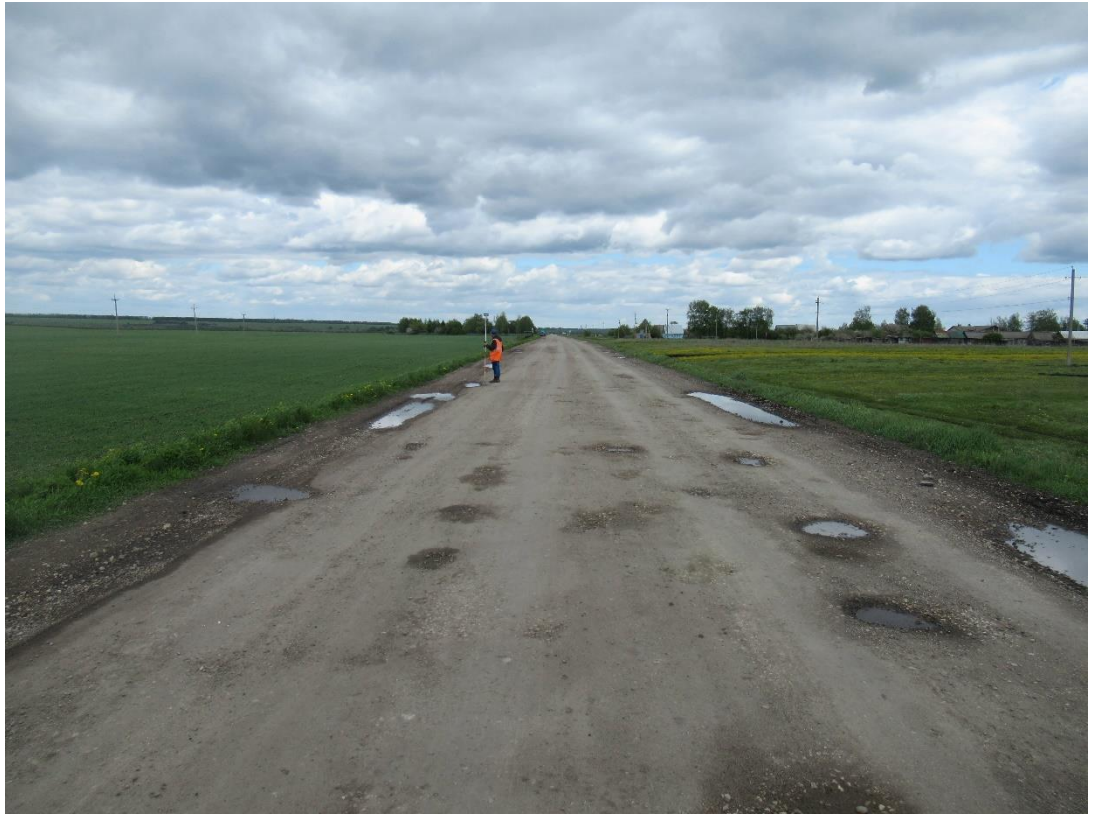
11. Км 9+000

Асфальтобетонное покрытие разрушено. Далее располагается основание из щебня.

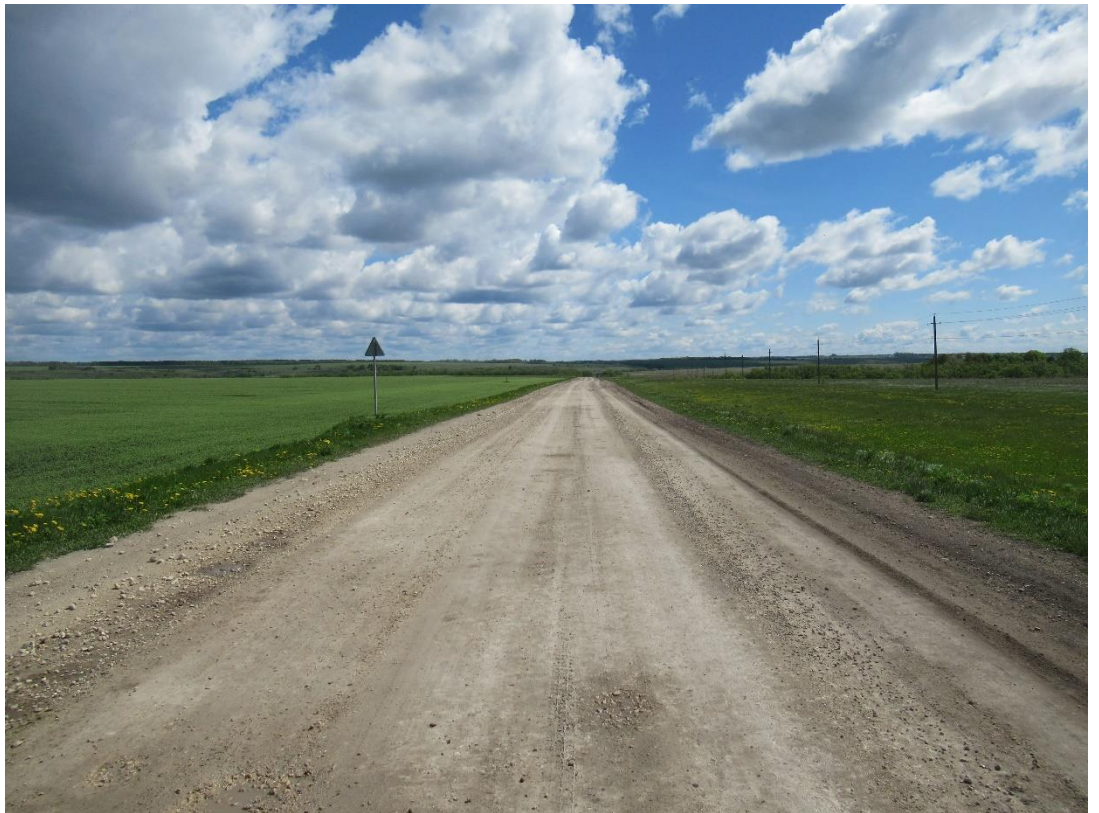
12. Км 10+000

Асфальтобетонное покрытие разрушено. Далее располагается основание из щебня.

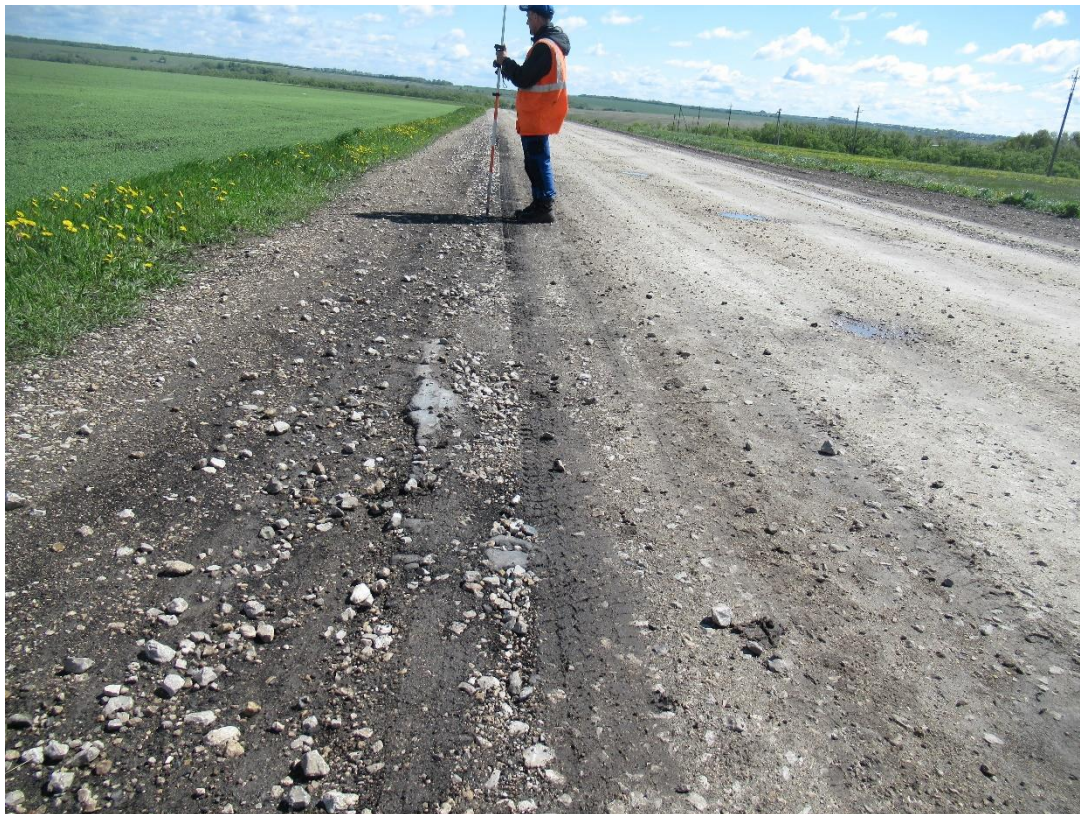
13. Км 10+300

Асфальтобетонное покрытие разрушено. Далее располагается основание из щебня.

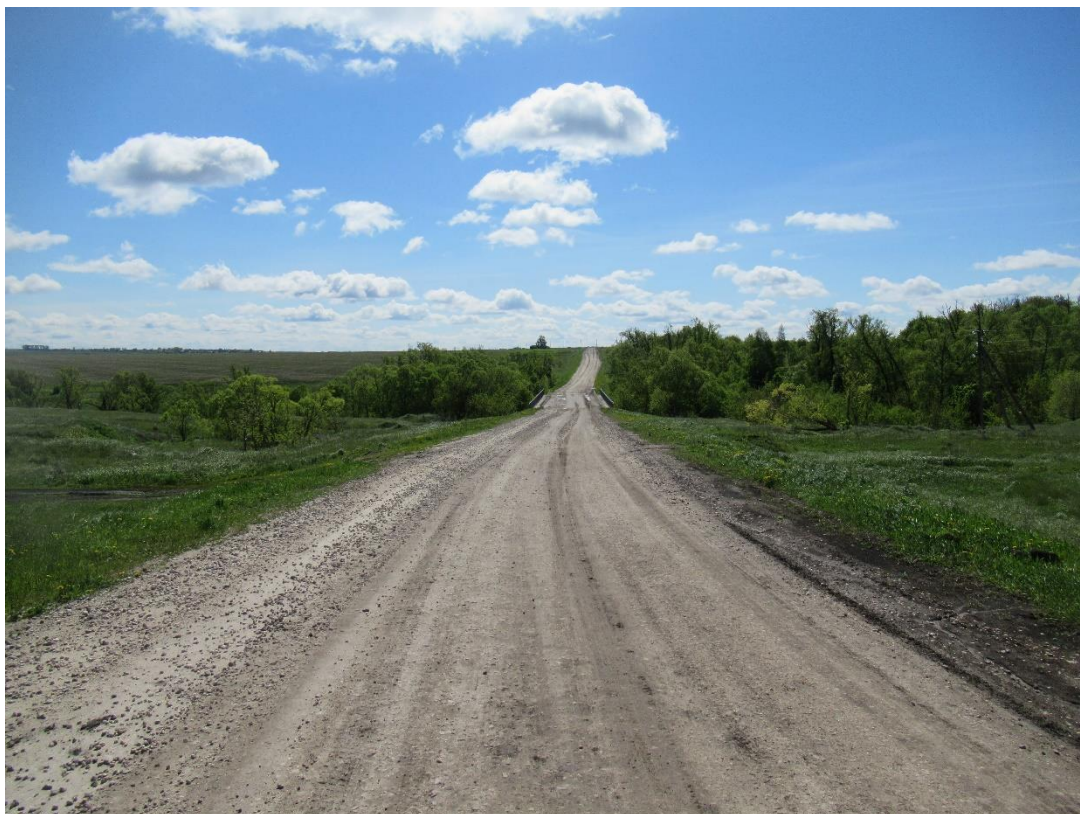
14. Км 11+000

Асфальтобетонное покрытие разрушено. Далее располагается основание из щебня.

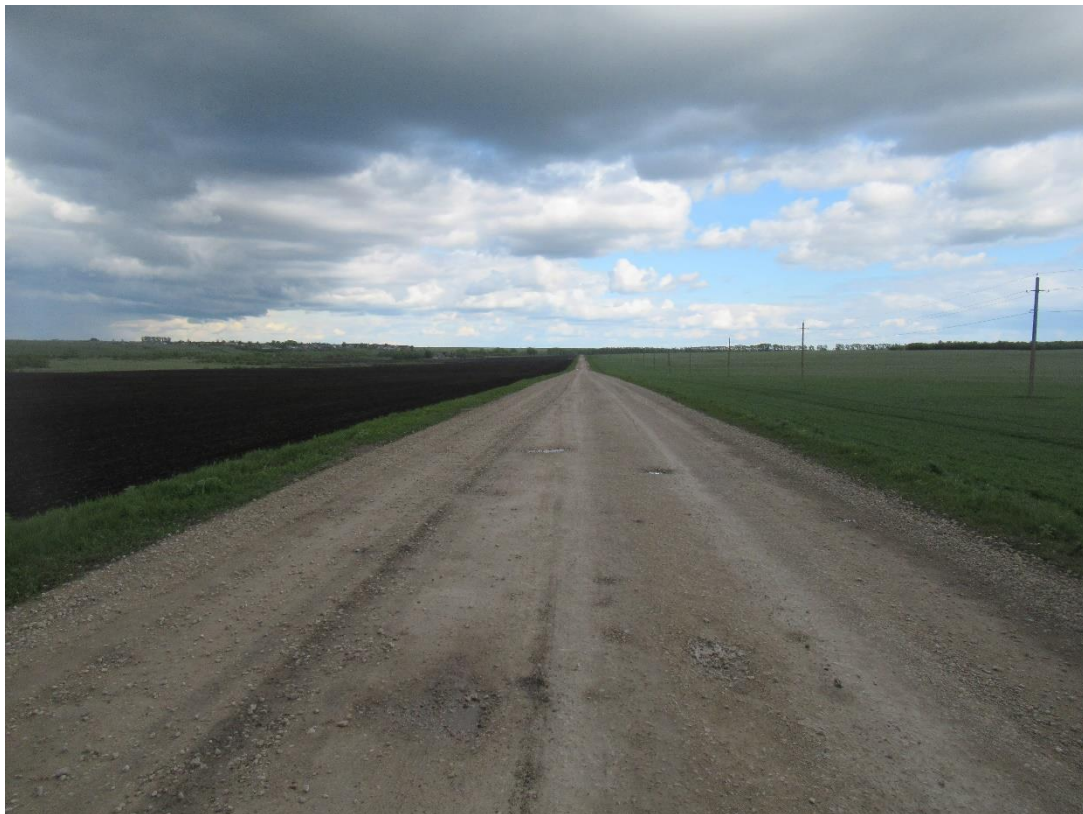
15. Км 12+000

Асфальтобетонное покрытие разрушено. Далее располагается основание из щебня.

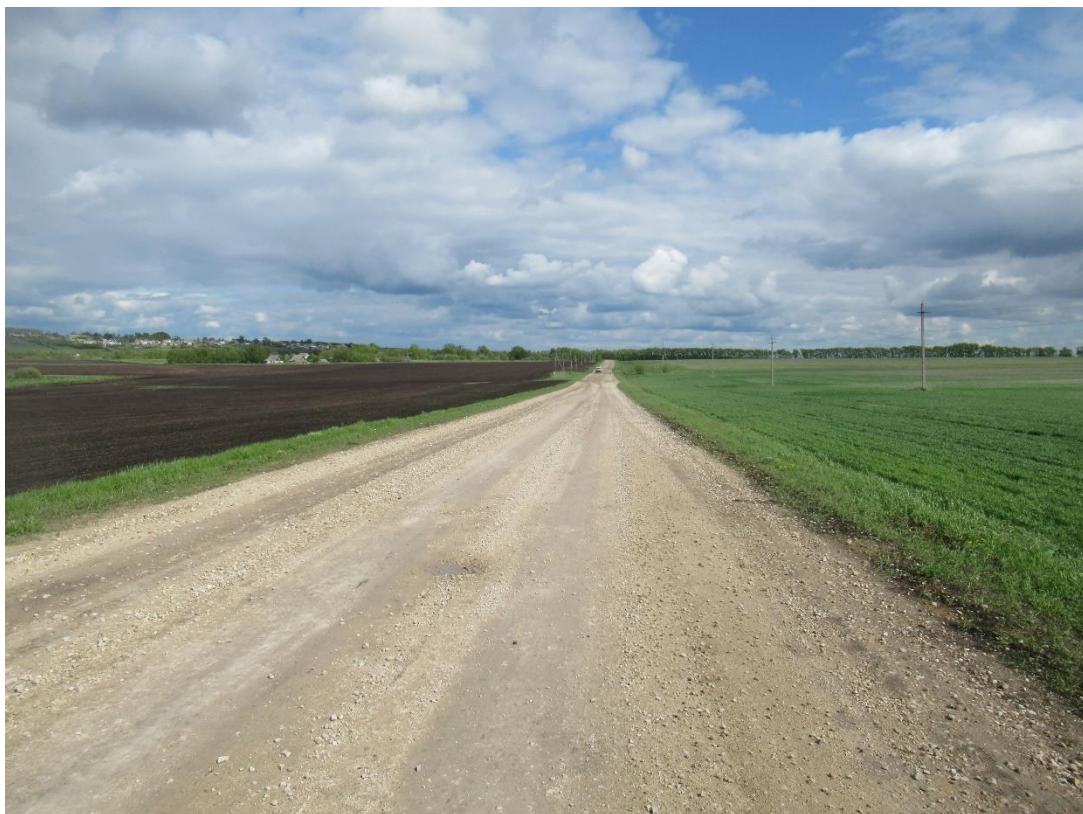
16. Км 13+000

Асфальтобетонное покрытие разрушено. Далее располагается основание из щебня.

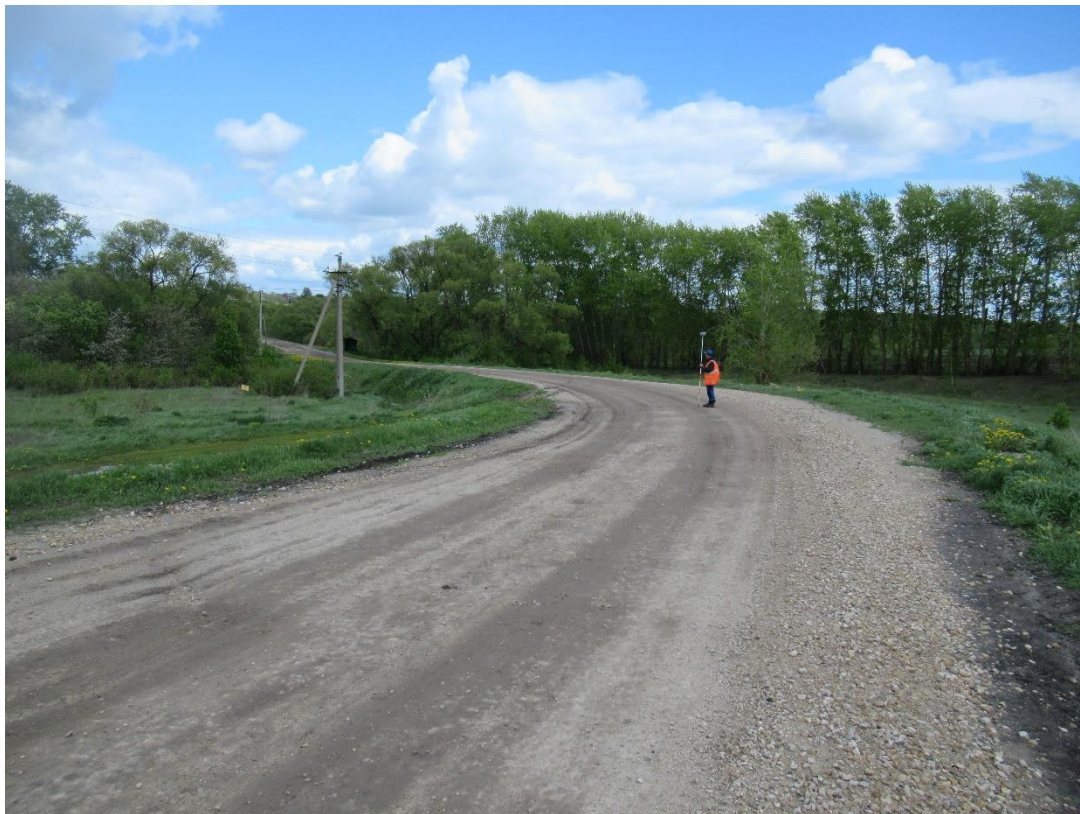
17. КМ 14+000

Асфальтобетонное покрытие разрушено. Далее располагается основание из щебня.

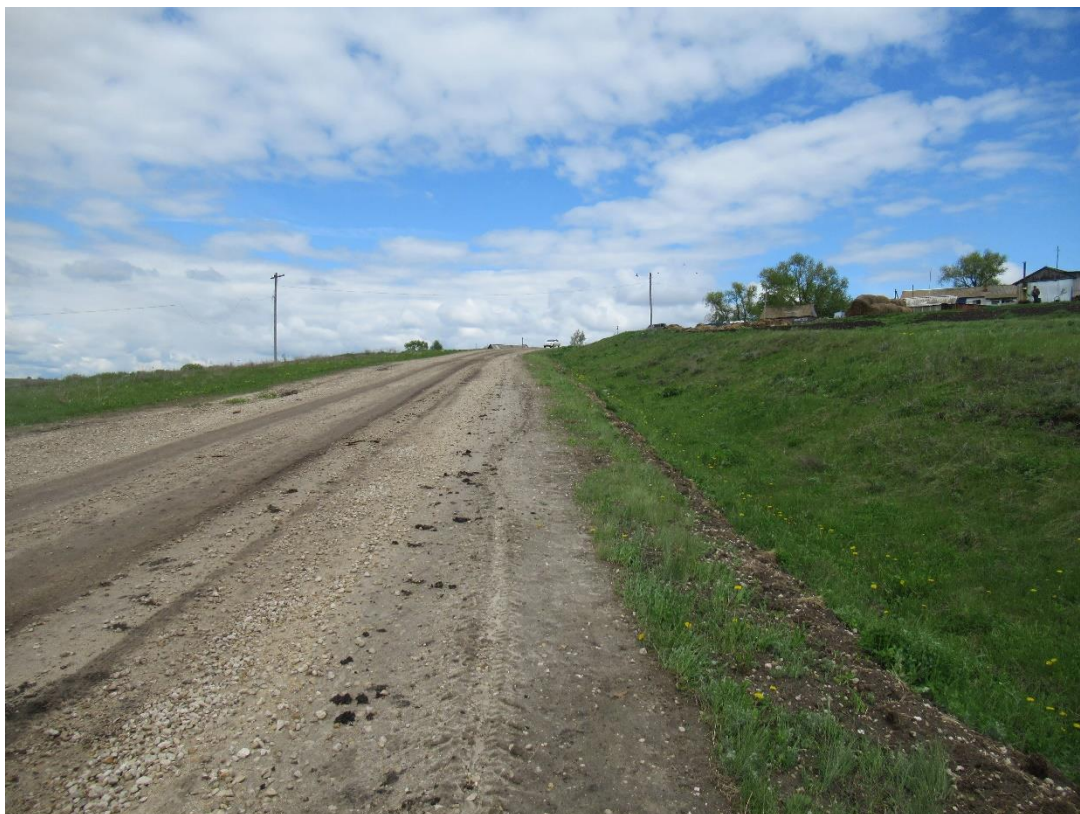
18. КМ 15+000

Асфальтобетонное покрытие разрушено. Далее располагается основание из щебня.

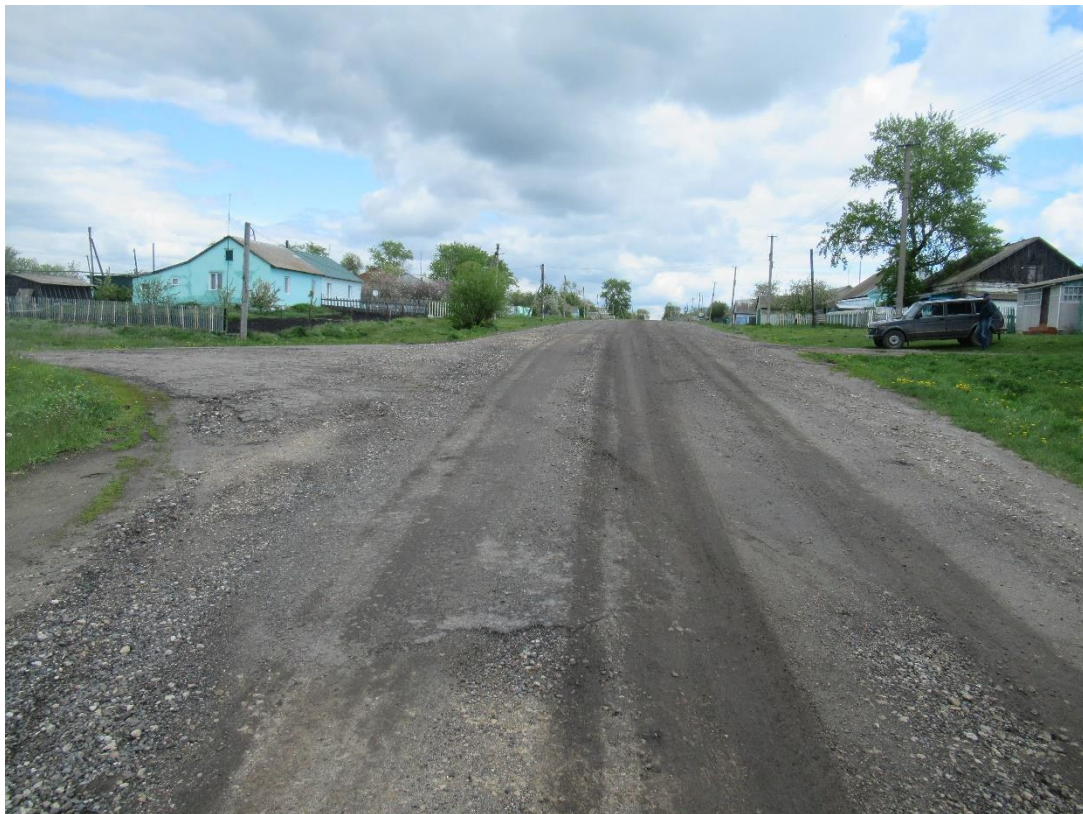
19. Км 15+300

Асфальтобетонное покрытие разрушено. Далее располагается основание из щебня.

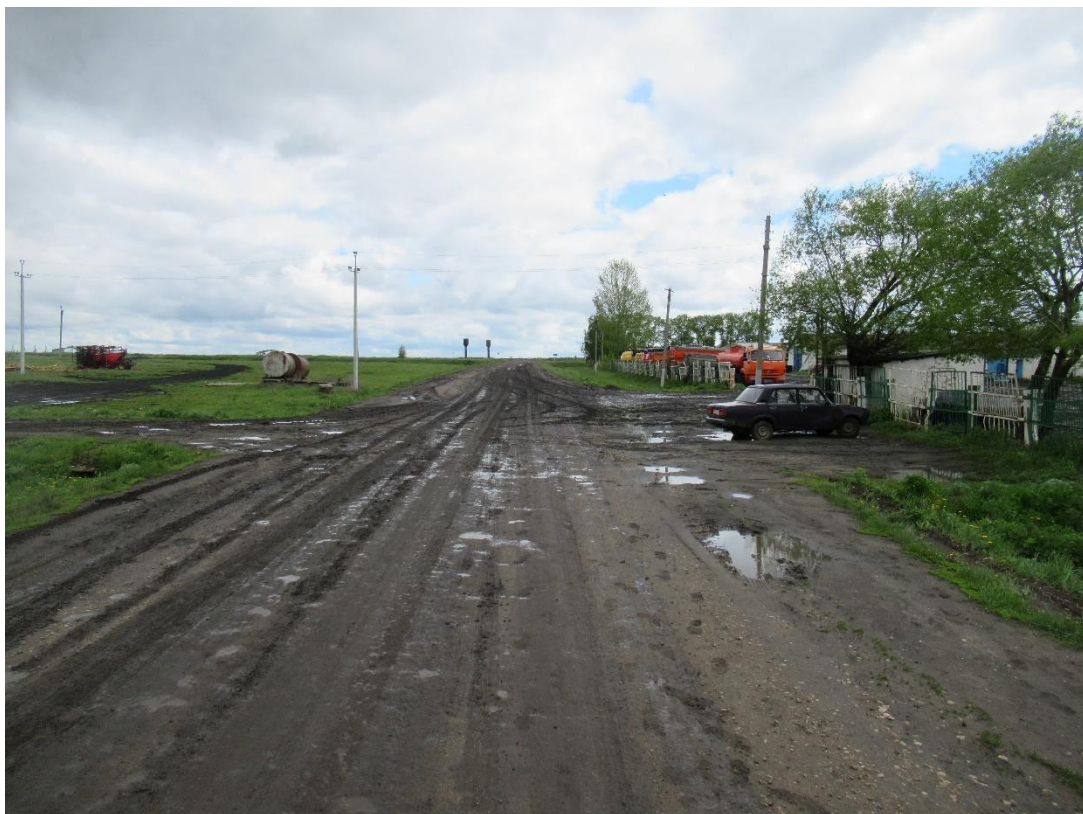
20. Км 15+700

Асфальтобетонное покрытие разрушено. Далее располагается основание из щебня.

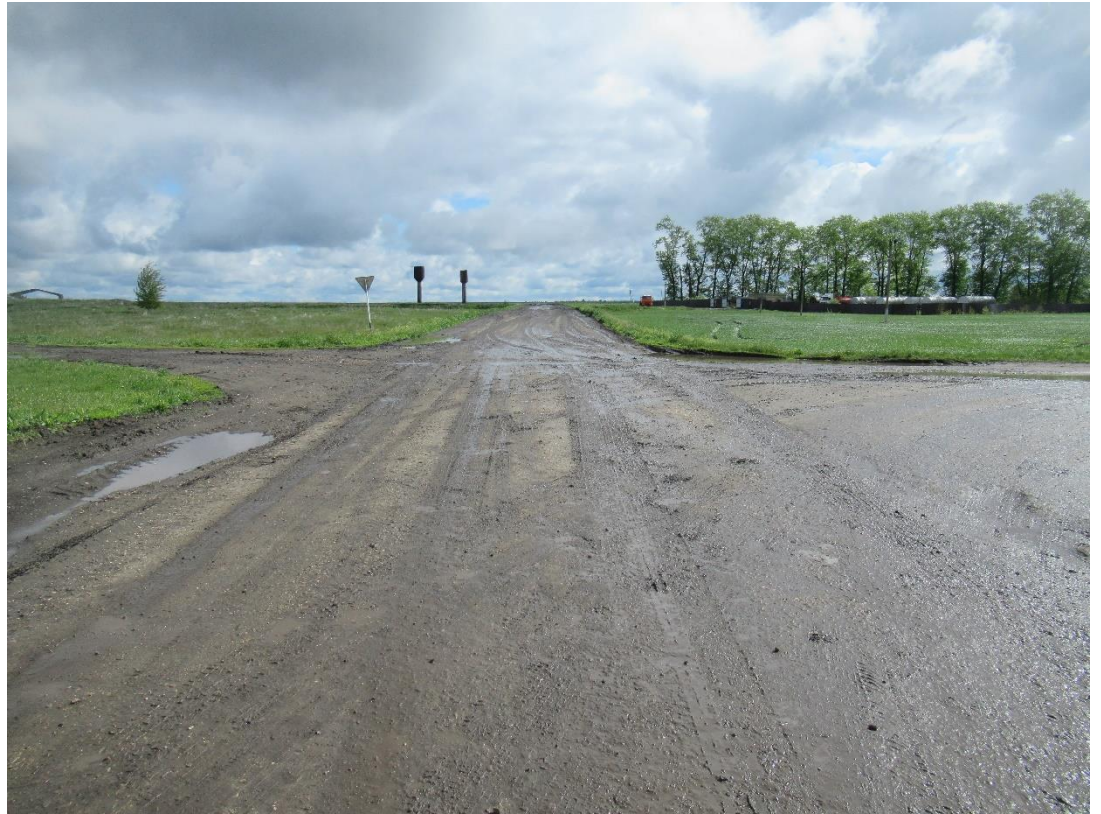
21. Конец участка км 15+840

Асфальтобетонное покрытие разрушено. Далее располагается основание из щебня.
